**• OZNÁMENÍ**

Startování motoru ROTAX MAX bez namontovaného bubínku spojky vede k trvalému poškození ramen odstředivého závaží spojky, jak je zobrazeno na snímku.

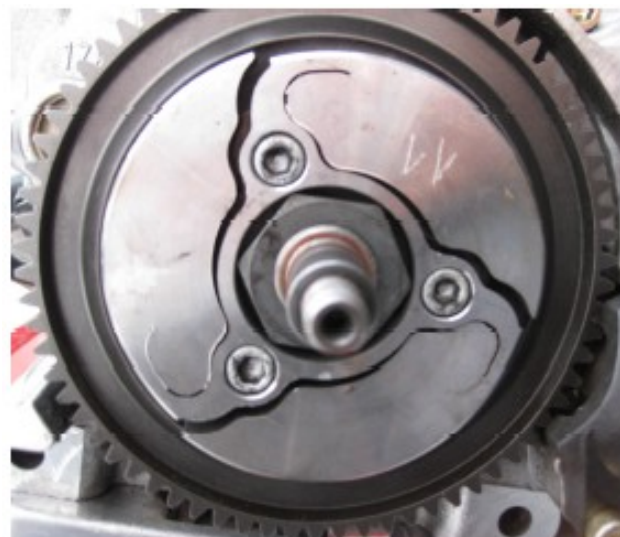
Jelikož jsou tato poškození způsobena nesprávnou údržbou/opravou odstředivé spojky, nejsou náklady na výměnu disku spojky kryty normální reklamací výrobce.

Toto poškození není možné opravit a musí být vyměněn disk spojky, aby byla obnovena normální funkce odstředivé spojky.

Viz. "Příručka pro montáž & provoz", která je dodávána spolu s motokárovým motorem ROTAX MAX pro zajištění správného způsobu údržby/opravy.
